# Sanierung mit Weitblick

Die Baugenossenschaft Brünnen-Eichholz hat in Bern ein markantes Hochhaus grosszyklisch saniert. Entstanden sind 155 moderne und preisgünstige Wohnungen für eine vielfältige Mieterschaft.

Das Hochhaus an der Kasparstrasse 15 ist mit 22 Stockwerken eines der grössten Wohngebäude der Stadt Bern. Es wurde 1973 als Teil der Überbauung Bethlehemacker II errichtet und gilt als Beispiel für die Pionierrolle, die Bern im Siedlungsbau der Nachkriegszeit einnahm. Entworfen wurde es von einer Architektengemeinschaft, die sich von Le Corbusiers «Rue intérieure» hatte inspirieren lassen. Das Gebäude gehört der Baugenossenschaft Brünnen-Eichholz und wurde zwischen November 2022 und September 2024 saniert. Alle 155 Wohnungen sind wieder vermietet.

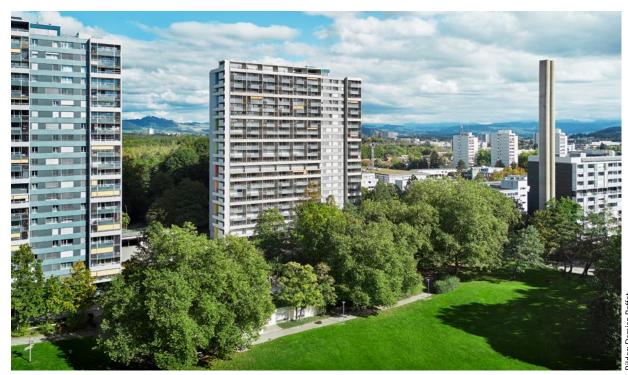
Nachhaltiger Umgang mit Bausubstanz: Das Hochhaus aus den 1970er-Jahren prägt auch nach der Sanierung das Stadtbild. Viele Bauteile wurden neu aufbereitet, und auf dem Dach sorgt eine thermische Solaranlage für warmes Wasser.

Bei der umfassenden Sanierung wurde das Gebäude bis auf seine Grundstruktur zurückgebaut. Die Gebäudehülle wurde energetisch saniert, Fenster, Dächer und Untersichten erfuhren eine Modernisierung. Zur Erwärmung des Brauchwarmwassers hat man auf dem Dach eine thermische Solaranlage montiert. Die Leitungen für Wasser, Abwasser und Elektro wurden ersetzt und ein neuer Feuerwehrlift installiert. Auch Geländer, Fensterbänke, Nottreppen und Storen wurden instandgesetzt. Neben den Grundrissen hat man punktuell auch die Wohnungsgrössen angepasst. Alle Böden, Bäder und Küchen sind erneuert und die Küchen mit energieeffizienten Geräten ausgestattet. Bei Schallschutz, Brandschutz und Erdbebensicherheit gab es Sicherheits- und baurechtliche Anpassungen.

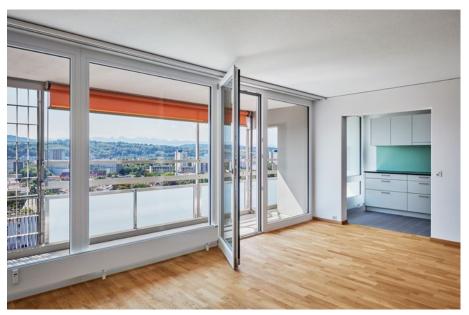
Dank der Sanierung stehen heute moderne Wohnungen in verschiedenen Grössen und mit teils angepassten Grundrissen bereit, darunter auch Duplexwohnungen (siehe Grundriss rechts).

und Dachterrasse. Während es im Haus früher 162 Wohnungen gab, sind es nach der Sanierung noch 155 Wohnungen mit eineinhalb bis fünfeinhalb Zimmern und sechs verschiedenen Grundrisstypen. 66 Wohnungen sind als Duplexwohnungen auf zwei Geschossen konzipiert. 89 Wohnungen sind barrierefrei.
